## ELMALI'DA (ANTALYA) YAđIřIN TETİKLEDİđİ SEL TAřKIN VE řAMUR AKINTISI AFETLERİNİN JEOMORFOLOJİK ANALİZİ / Geomorphological Analysis of Torrent, Flood and Mud Flow Disasters Triggered by Rainfall in Elmalı (Antalya - TURKEY)

Fural, ř., Cürebal, İ., İnan, F. (2019)  
Elmalı'da (Antalya) Yađışın Tetiklediđi Sel, Tařkın ve řamur Akıntısı Afetlerinin Jeomorfolojik Analizi /  
Geomorphological Analysis of Torrent, Flood and Mud Flow Disasters Triggered by Rainfall in Elmalı (Antalya - TURKEY), *Jeomorfolojik Arařtırmalar Dergisi / Journal of Geomorphological Researches*, 2019 (3): 49-61

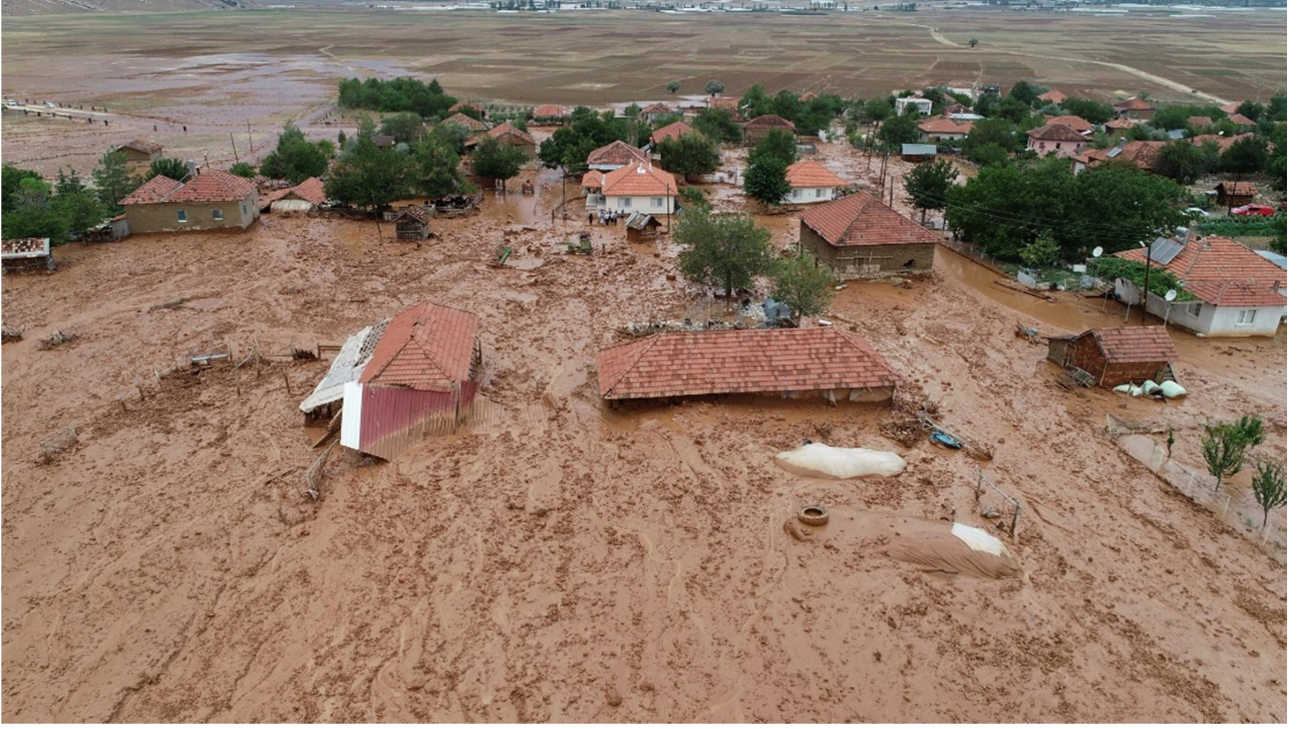
**Foto 3.** Salur kırsal mahallesinde amur akıntısı ierisinde kalmıř ev ve eklentileri. n plandaki yapıların neredeyse atılarına kadar gmlmesi, afeti oluřturan malzemenin yer yer 2 metreyi ařtıđını gstermektedir.

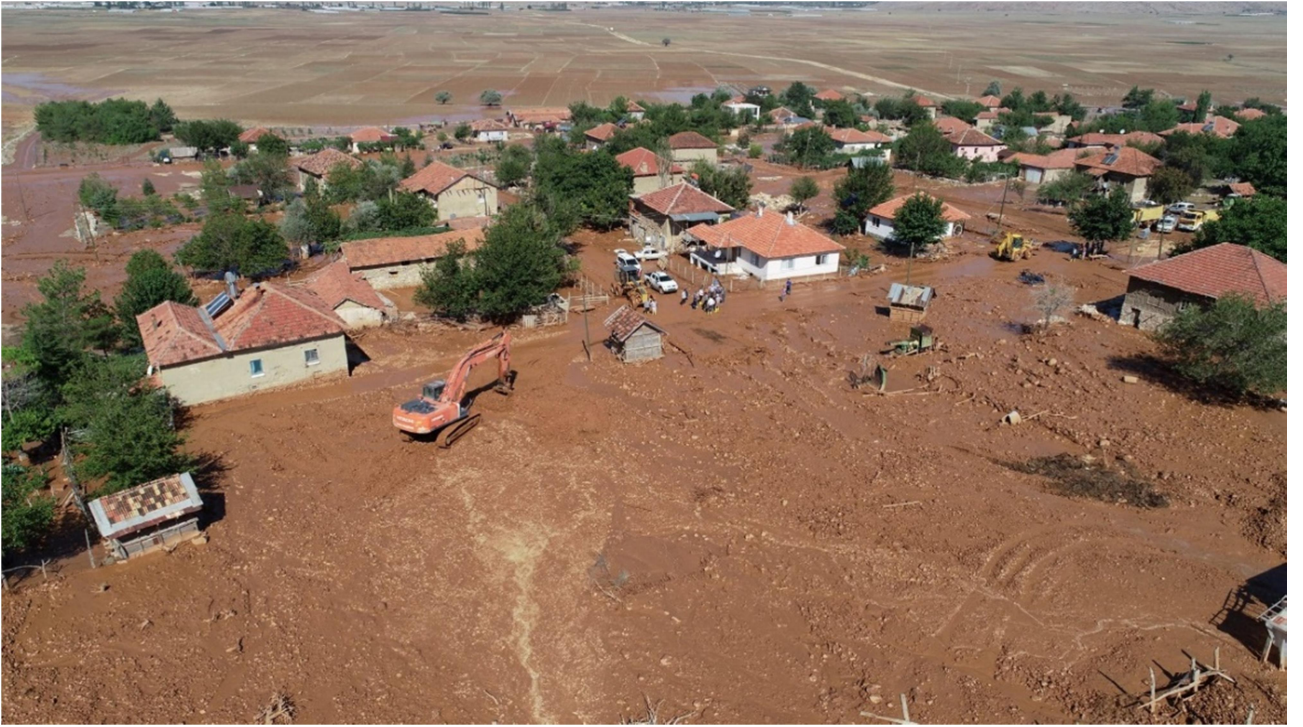
**Foto 4.** Salur kırsal mahallesinde gerekleřen afet sonrası temizlik alıřmaları

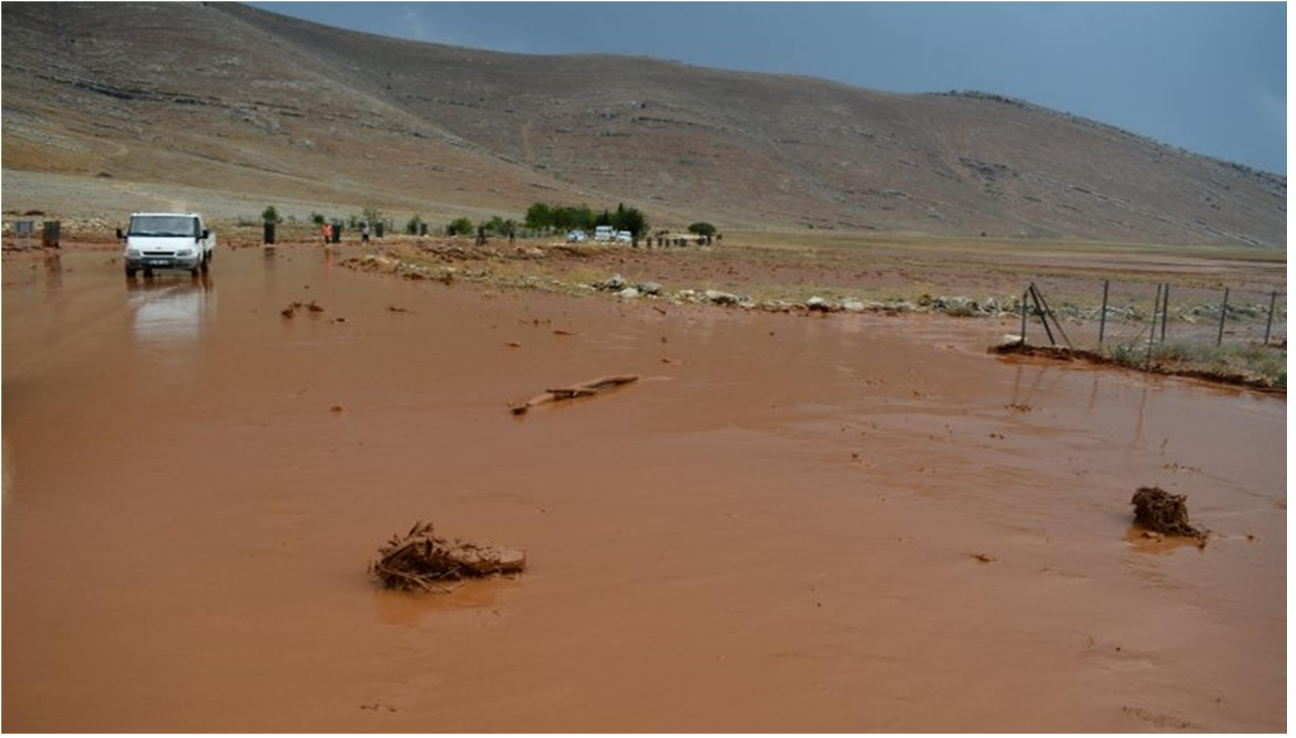
**Foto 5.** Karaköy kırsal mahallesi yakınlarında gerçekleşen afet sonrasında, taşkın sularının çekilmesi ile ortaya çıkan ve topografya yüzeyini kaplayan çamur örtüsünün görünümü.
